Ricevitore StarFire™ 6000 e StarFire™ 6000 integrato

Aggiornamento software 20-2 Note sulla versione
4.40P

JOHN DEERE

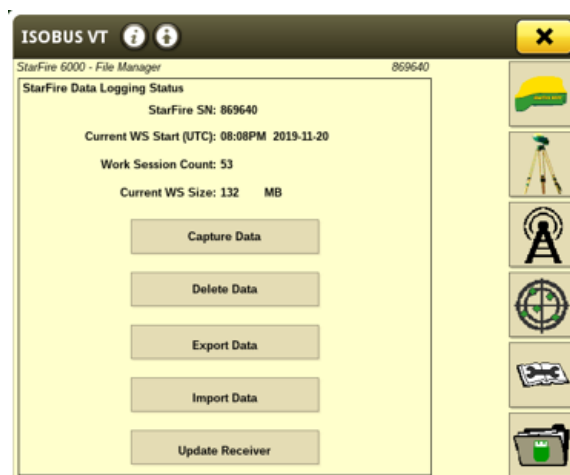
Registrazione dati continua

Le informazioni diagnostiche vengono registrate internamente in continuo sul ricevitore StarFire™ 6000 come singole sessioni di lavoro dall'attivazione alla disattivazione dell'accensione con una lunghezza massima della sessione di lavoro pari a due ore. Se supera le due ore, ne inizia automaticamente una nuova. È possibile registrare fino a 48 ore di sessioni di lavoro.
